城市寺庙园林的整体性保护研究

——以武汉市古德寺为例

The integral protection of city buddhist temple garden
——taking Gude Temple in Wuhan City as an example

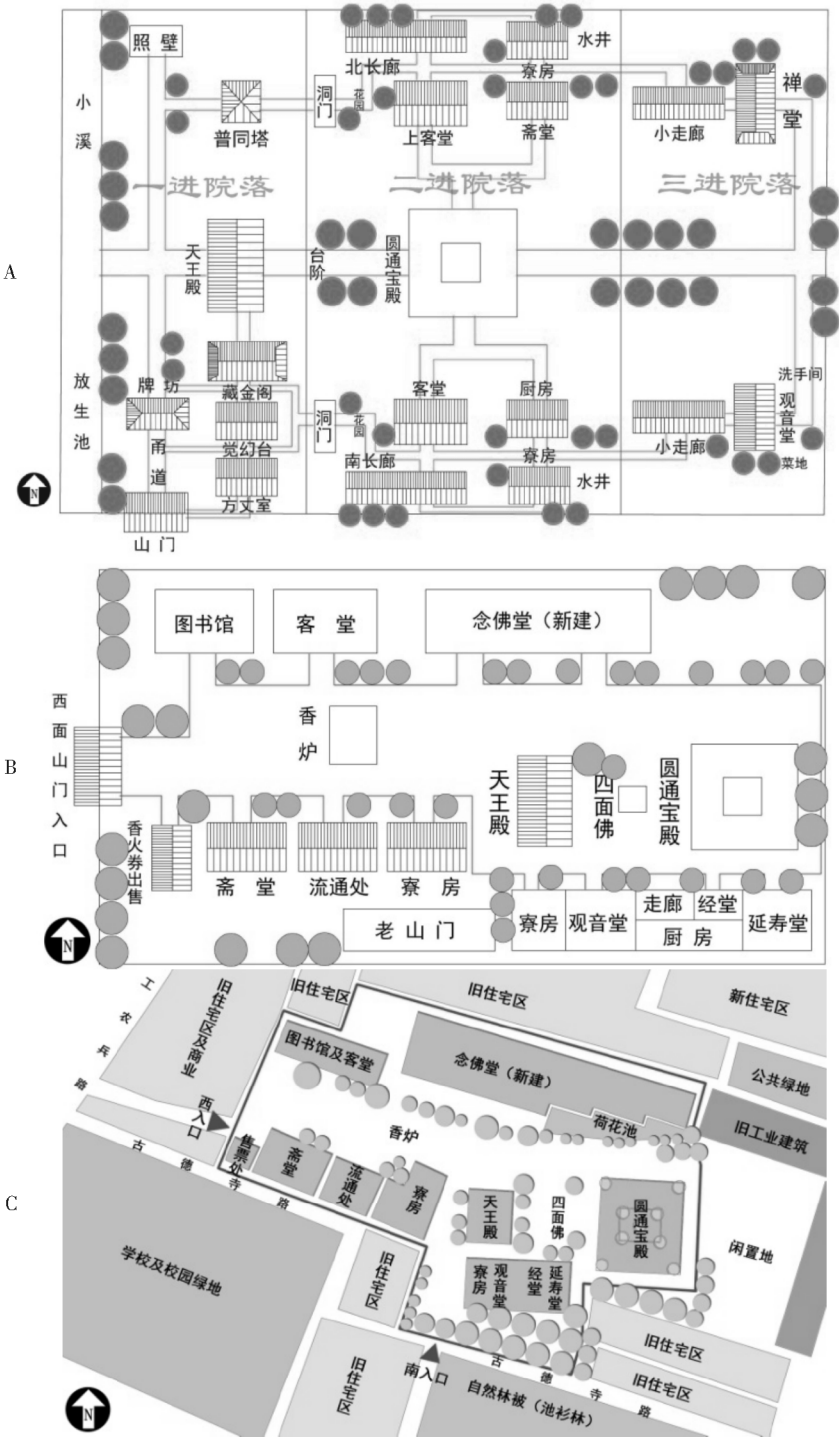
图 1 古德寺平面图

以古德寺为例,历史上古德寺坐东朝西,占地近 3 hm²,建筑面积近 8 000 m²,总体布局以三进院落式展开,寺庙西面有一条小溪,山门紧邻小溪,方向朝南,环境十分清幽(图 1A)。由此可知,古德寺建筑布局遵循传统院落式对称布局的原则,十分规整^[2]。如今的古德寺破坏甚为严重,已经失去以前的院落式结构,周围环境与之也极不协调(图 1B,图 1C,图 2)。古建筑群的天际轮廓线被严重破坏,亟待修整。除此之外,古德寺还呈现出以下三个方面的问题:

A:原古德寺平面图 Master plan of Gude Temple in the past; B:今古德寺平面图 Master plan of Gude Temple today; C:古德寺总平面图 Master plan of Gude Temple.

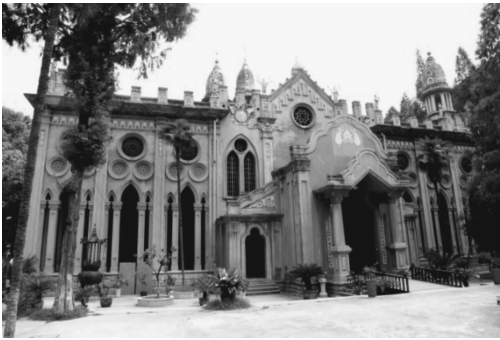
图 3 圆通宝殿

目前古德寺内具有较高文物保护价值的建筑只有圆通宝殿(图 3)。该大殿是寺庙的中心建筑,其余建筑均为近期新建。例如,天王殿就是一座中式硬山单坡顶建筑,由于年久失修,现在的建筑外形特征非常简洁朴素,但是作为寺庙整体建筑群的一部分,同样表现出了一定的艺术魅力。

古德寺的建筑风格迥异,在国内屈指可数。其建筑形式是仿缅甸的阿难陀寺,建筑平面犹如是中国古典建筑“间”的形制和古希腊神庙的柱廊特征的组合,立面造型又呈现出哥特式教堂的风采,是一座典雅与颇具神秘感的宗教建筑。

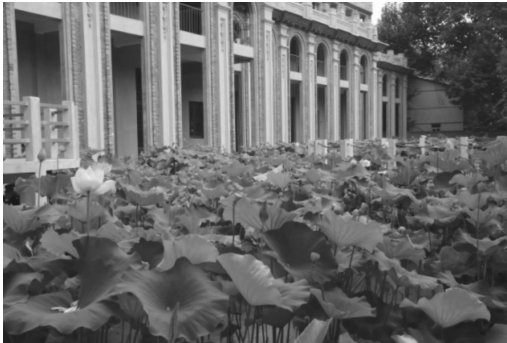
图 4 古德寺荷花池

寺庙园林是通过自然山水环境、传统宗教建筑和园林植物景观来表达人们的精神寄托和需求。古德寺是一座具有百余年历史的佛教寺庙,其院落空间布局中轴对称、庄严而神圣,园林空间则清新淡雅,寺庙建筑与周围环境的关系比较协调。寺庙园林除了具备宗教信仰的功能需求,还应该加强其观赏与游憩等功能的需求。旧时的古德寺建筑格局是三进院落式,中轴对称布局;在园林空间组织上也有着明显的景观序列,并且采取打破陈规、自由灵活的方式,打破了宗教空间的森严沉闷。在庭院空间中的植物造景则加强内外空间的联系,增强空间的活力。例如,荷花池代表着宗教的圣洁(图 4);各种四季常绿植物、古树名木象征宗教的万古长青等(图 5)。

保护现存园林植被,加强园林绿色空间的营造。古德寺原有的紫竹林和诸多珍贵的古树名木在20世纪60年代遭到毁坏,现存植物仅有银杏、柏木、雪松、棕榈、池杉、香樟、柚树等,同时在新建的念佛堂前还有一块荷花池。寺庙园林可引入更多的观赏性植物种类,结合各种类型园林绿色空间进行规划设计,充分发挥园林空间的功能性,体现良好的生态效益。
